Bilan d'exécution final

Intitulé	Réalisation d'un puits d'accès à une carrière souterraine et des travaux de comblements de cette carrière		
Bénéficiaire	Raison sociale : Commune de Camon Cat. juridique : Collectivité territoriale Adresse : Place Du Général Leclerc 80450 CAMON SIRET : 218 001 576 000 14 Contact : M. Siegfried SOULABAILLE		
Rattachement PO	Fonds :	FEDER	
	Codif. principale :	Action 12c : Actions liées aux effondrements de terrain	
	Codif. secondaire :	ITI - Amiens	
N° Synergie	FEDER PI0018977	N° Astre	18142374
Localisation	Camon		
Période de réalisation conventionnée	du 01/05/2018 au 31/10/2018

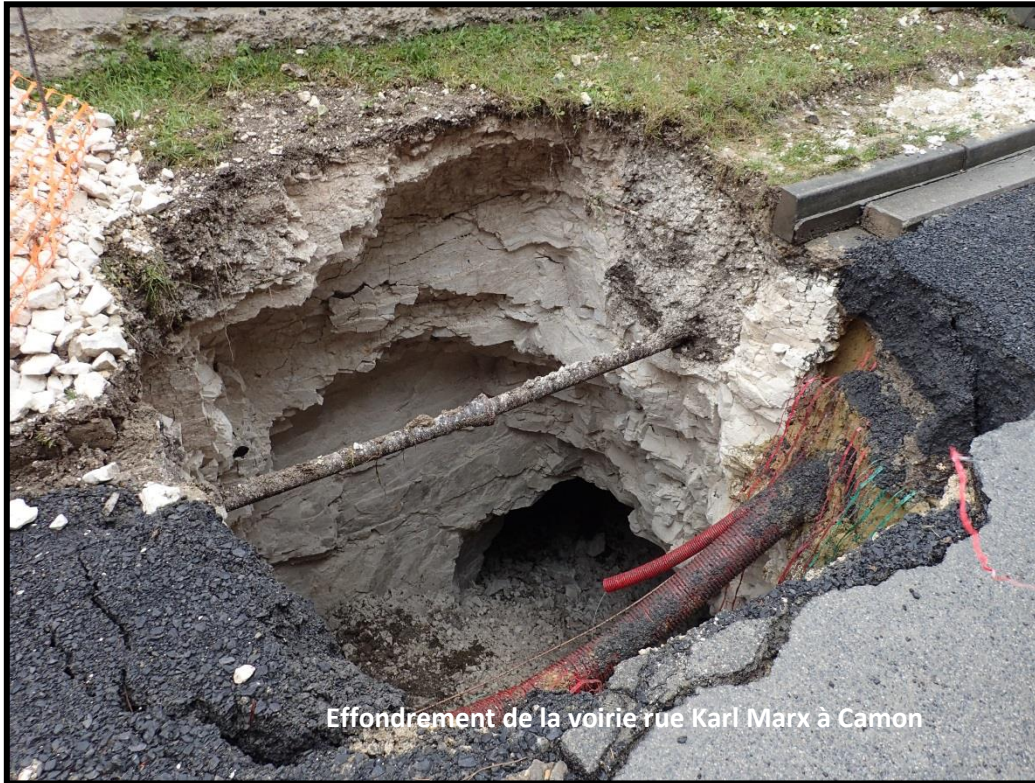
Contexte : Un effondrement de terrain est survenu en mars 2018 rue Karl marx à Camon dans le cadre de travaux de réfection de la voirie. Ce désordre s'est produit suite à la rupture localisée du toit d'une ancienne carrière souterraine de craie.

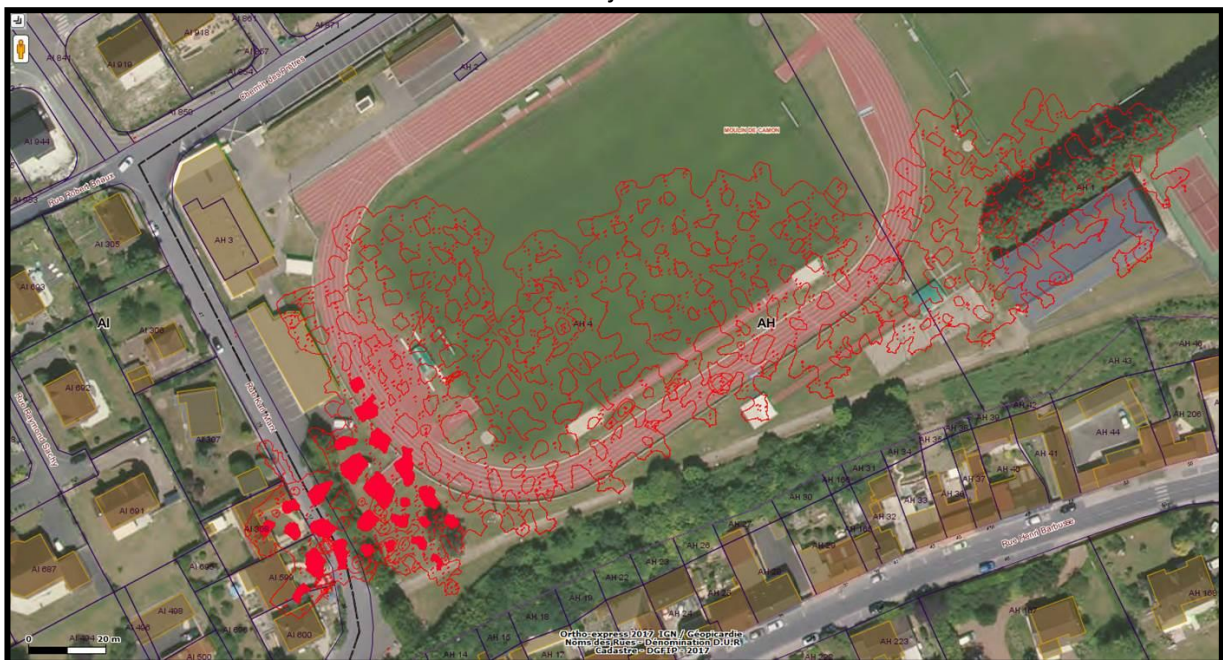
Emprise de la carrière

Le levé définitif de la carrière nous a été livré le 19 juillet à l'issue de ce travail de contrôle.

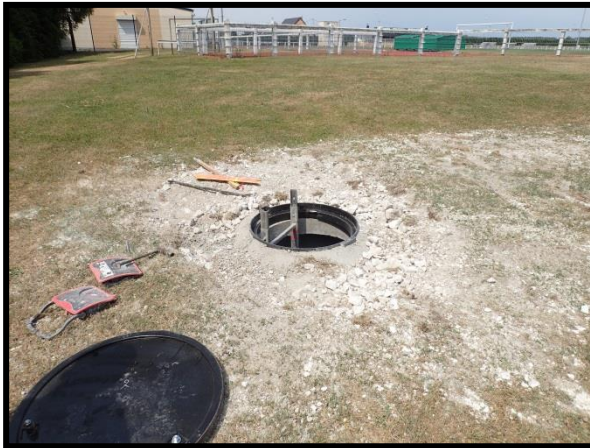
Puits d'accès à la carrière implanté dans l'emprise du stade.

Elle est intervenue le 9 juillet 2018 pour procéder dans un premier temps au terrassement. Le puits de 9 m de profondeur environ a été busé sur toute sa hauteur avec un tube annelé PEHD sur lequel a été fixée une échelle en aluminium. Il est fermé par un tampon sécurisé. Les travaux d'aménagement de ce puits ont été achevés le 13 juillet.

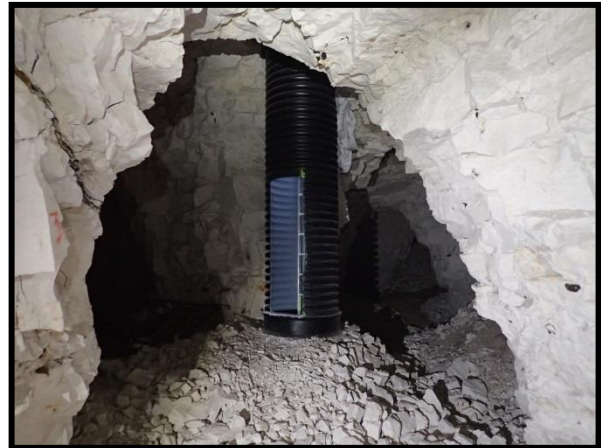
Photo du puits depuis la carrière

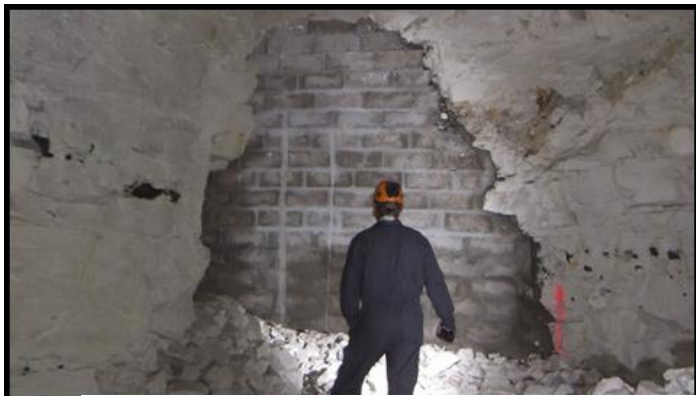
Construction des murs de confinement

Les premiers travaux ont consisté à réaliser des murs de barrage en parpaings au départ de chaque galerie afin de confiner la zone à combler. La construction des murs a été achevée le 13 juillet.

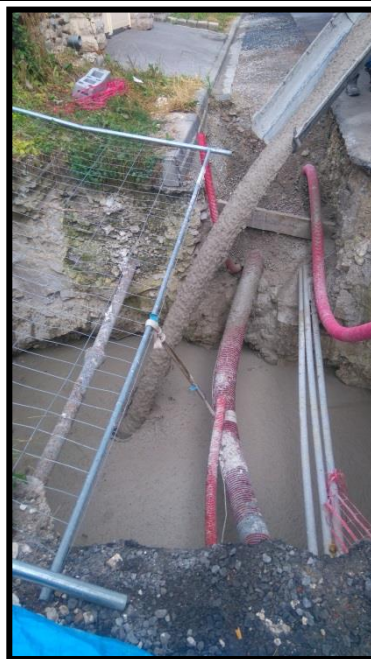
Comblement avec du coulis depuis la surface (toupie)

Le comblement a été effectué en trois temps afin de limiter la pression sur les murs : 44 m³ de coulis ont été nécessaires pour combler l'effondrement jusqu'au niveau des fourreaux : 8 m³ de coulis ont été coulés le 17/07, 24 m³ le 25/07 et 12 m³ le 30/07.
